Le 07 mars 2019, il a été constaté des dommages au faux plafond de la sacristie. À l'extérieur, on observe l'effondrement d'un pan de mur du cœur de l'église exposé sud.

1. Réparer le mur en pierre du cœur de la sacristie
2. Réparer la toiture de la sacristie

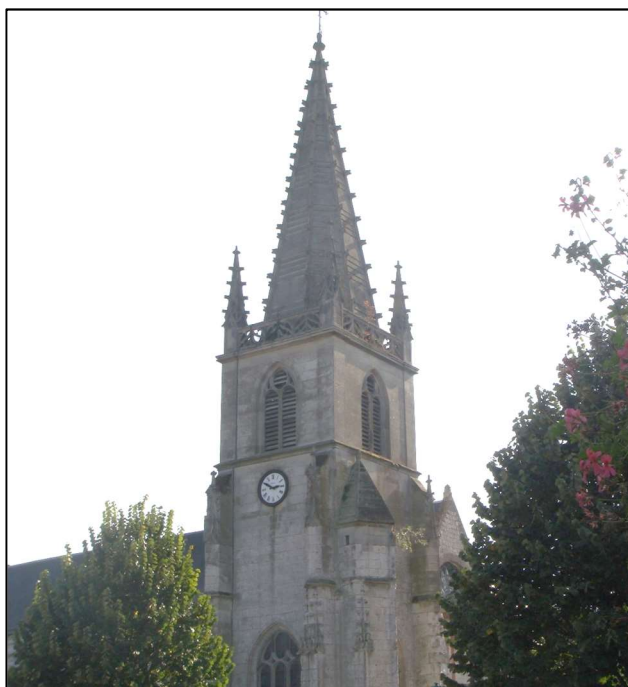
Suite au diagnostic effectué par un expert, il ressort que le sinistre a pour cause probable la poussée transversale de la toiture sur les éléments supportant la charpente.

La cause du sinistre relève de l'ancienneté et de l'usure dite « normale » de la bâtisse.

- La réparation ponctuelle des coyaux et voliges de la toiture du chœur.
- La reprise de la charpente de la sacristie et pose de faux plafond neuf
- La reprise de couverture à tasseaux en zinc naturel et voligeage de la toiture de la sacristie
- Dépose et remplacement des pierres de taille instables.
